# INFORMATION SANITAIRE : PECHE A PIED RECREATIVE DES COQUILLAGES

Commune : DAMGAN

Lieu : Landrezac

Coquillage suivi : Huîtres creuses (*Crassostrea gigas*)

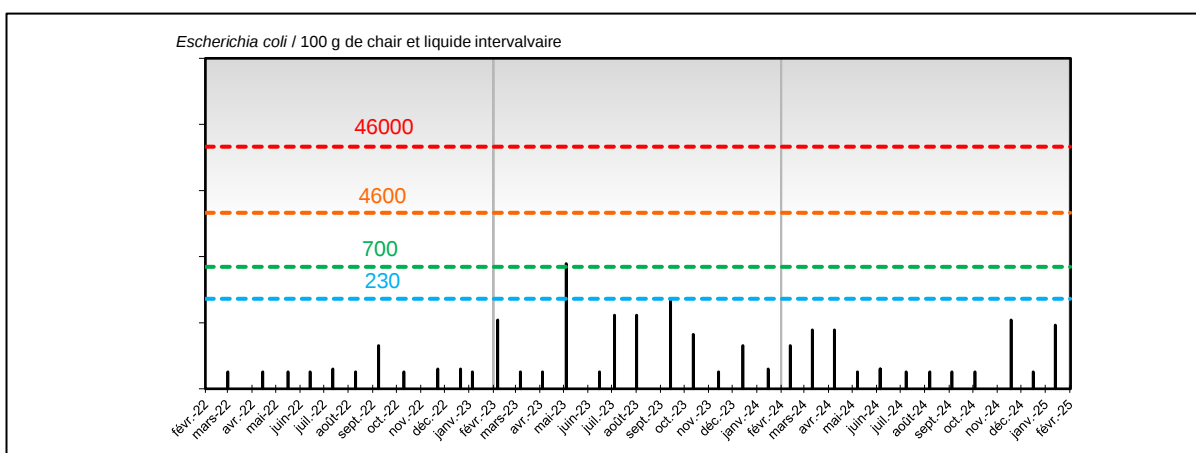
## Evolution des résultats d'analyses bactériologiques

Ce site présente une bonne qualité bactériologique. Sur les 36 derniers mois, un unique dépassement du seuil de sécurité sanitaire a été identifié fin 2023.
